## 縦型ポストバネ折れ補修手順

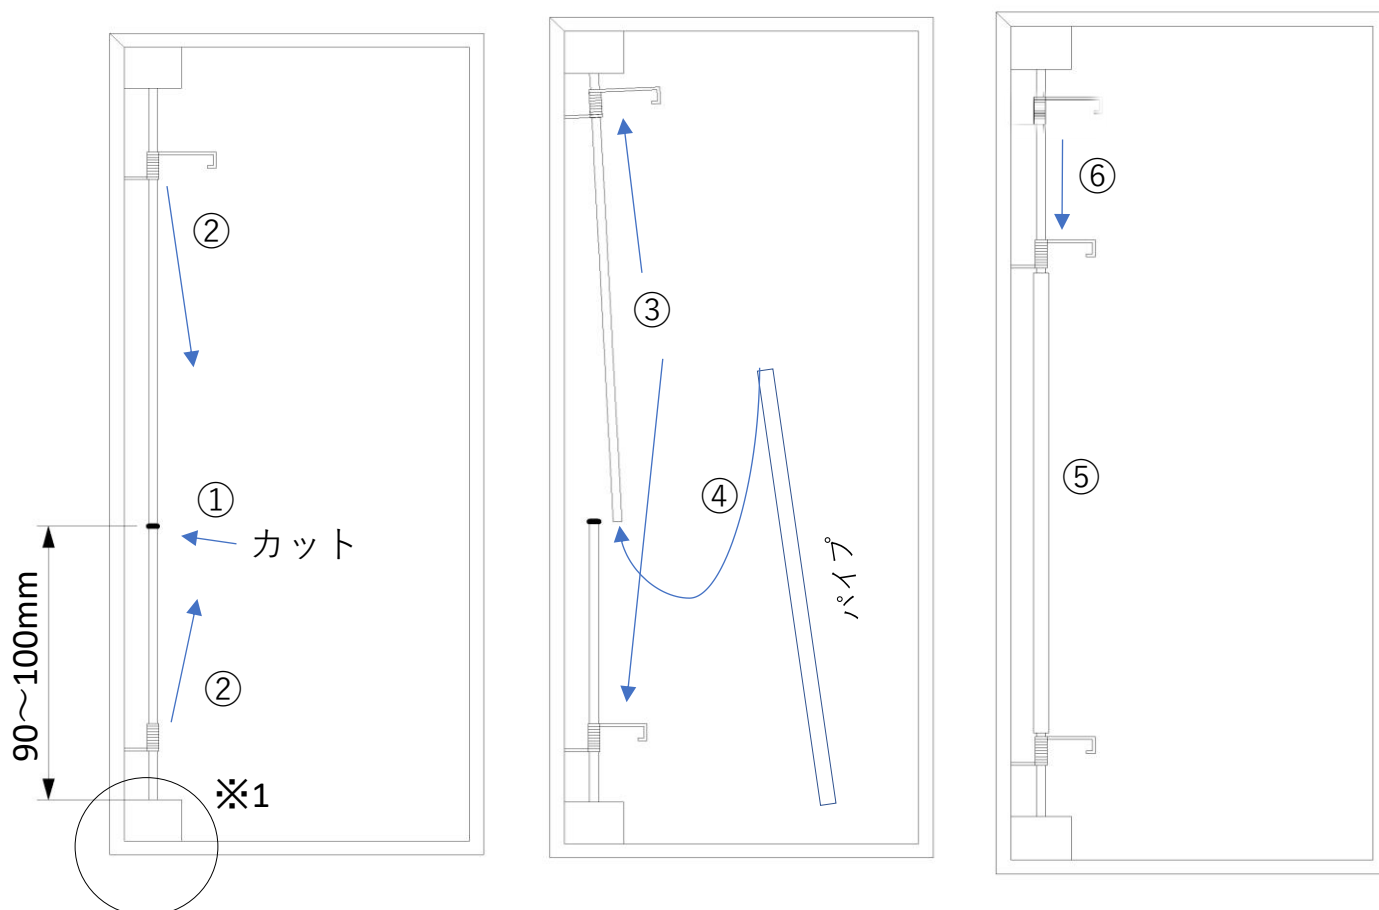
①  $\Phi 3$ のシャフトを下から 90~100mm程の所をワイヤーカッター等で、カットする。（バリが出ないように水平にカットして下さい。）

※1 カットしたシャフトの下の棒は、絶対に本体から抜かないで下さい。

② 折れたバネ、残っているバネをカットした所から抜く。（上下両方とも）

③ 新しいバネの短い方を枠に掛けられる向きで挿入する。

※2 短い方を枠に掛ける。（少し硬いですが、伸ばして入れて下さい。）

④ パイプをシャフトのカットした所から差し込みます。

⑤ カットしたシャフトを合わせ、そこにパイプを通しシャフトを補強します。

⑥ 上のばねを、パイプの先端まで下ろし、パイプを固定します。
